# RIVITALOKIINTEISTÖJEN KUNTOARVIO JA PTS-EHDOTUS

Opinnäytetyö  
Rakennustekniikka  
Insinööri (AMK)

Kohde: Tornion Vuokra-asunnot Oy  
PIRKKIÖN RIVITALOT  
(Ent. Kiint. Oy Tornion Tupa)

Pirkkiö 21/ Kortteli 57 / Tontti no:1  
Hietasentie 22 ja Nilspetterintie 14  
95450 TORNIO

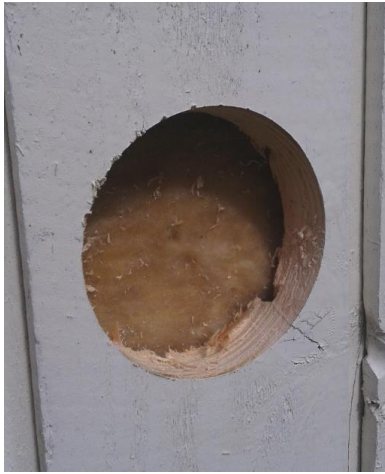
Kuva 3. Näytteenottoreikä

Pyöreä näytepala porattiin rasiaporalla puuverhouksesta A-talon päätyseinästä. Reiän päälle asennettiin pyöreä metallinen tuuletusritilä paikaksi. Kuvassa 3 on näytteenottoreikä näkyvissä. Näytepalan ottamisen yhteydessä voitiin tarkastella ilmarakotilan toimivuutta tutkimalla verhouslaudan taustan värimuutosta ja eristepintaa ulkoverhouslaudan alta. Laudan näytepalan tausta oli puhdas puupinta ja kovavillaeristeessä ei havaittu värimuutoksia. Kuvasta voitiin myös päätellä, että eriste oli lähes kiinni ulkoverhouslaudan taustassa, joten ilmarako oli lähes olematon.

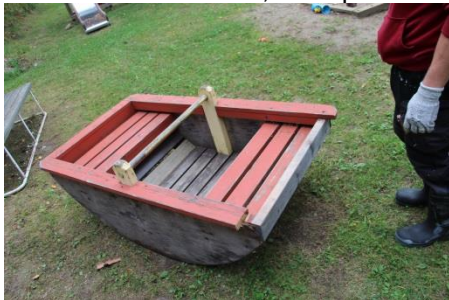
Kuva 12

Rikki oleva venekeinu, lauta puuttuu

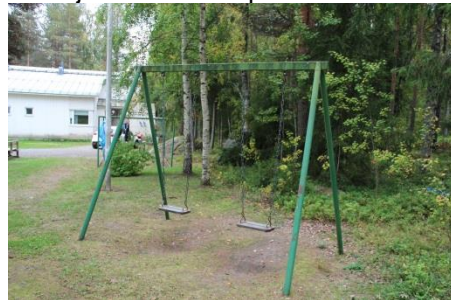
Kuva 13

Keinujen alustat kuopalla

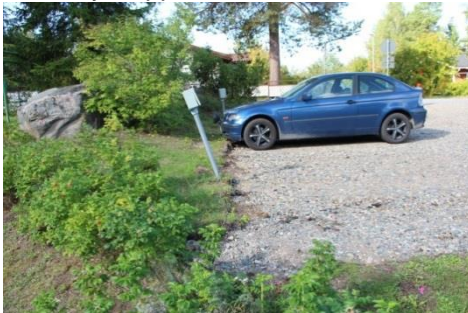
Kuva 18  
A-talon paikoitusalue Nilsperterintiellä  
Lämmitystolppa vinossa

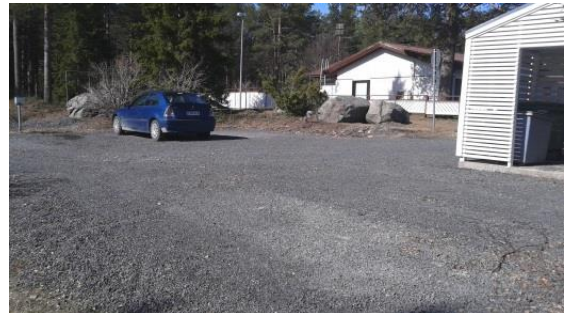
Kuva 19  
Asfaltti on poistettu ja murskepinta levitetty

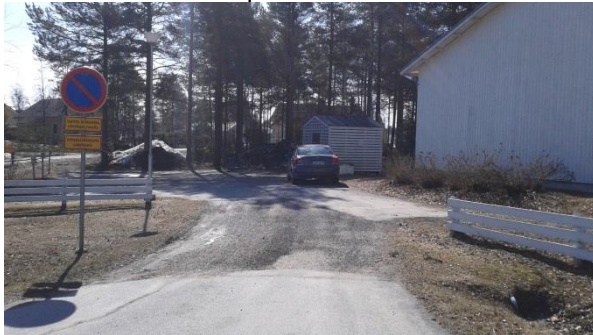
Kuva 21

D-talon paikoitusalue Hietasentie  
Paikoitustien asfaltti poistettu

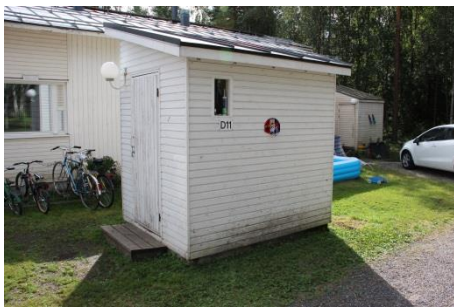
Kuva 27

Ulkovarastot ovat maalipinnoiltaan huonossa kunnossa ja huoltomaalauksien tarpeessa. Vaurioituneita puuosia on vaihdettava. Varastoista puuttuu ulokeräystä ja sadevesikourut. Roiskevedet ovat likaannuttaneet ulkoseinien alapuolen verhouslaudat lähellä perustusta. Varastoihin on suositeltavaa asentaa sadevesikourut ja syöksyt sekä vaihtaa perustusten viereinen multamaa sepelille. Sisäpuolelta varastot ovat puuosiltaan homehtuneet. Sisäpuolisen tuuletuksen lisääminen on suositeltavaa ja varastojen sisäpintojen homepesu ja maalaus on syytä tehdä. Varastojen ovet ovat uusimisen tarpeessa.

Ulkovaraston alaosa likaantunut

- Ulko-varastojen kunnostus ja huoltomaalaus sekä vaurioituneiden verhouslautojen uusinta 1...2 vuoden kuluessa

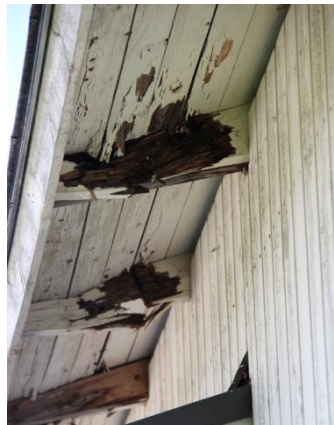
Kuva 28

Lahonneiden räystääiden alla verhouslaudoan pinnassa homea

- Ulkoverhouslautojen huoltomaalaus ja vaurioituneiden verhouslautojen sekä lahonneiden räystäiden uusinta mahdollisimman pian

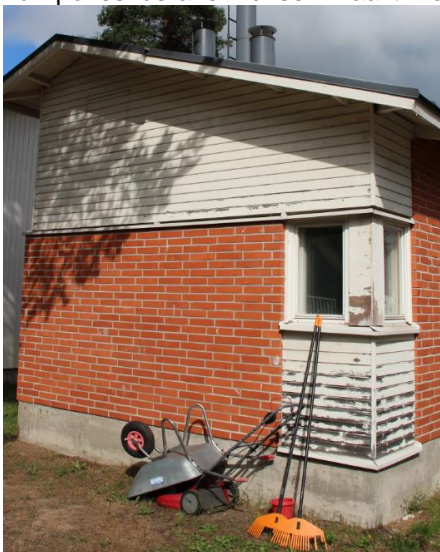
Kuva 29

Lämpökeskusrakennuksen tiiliverhous on ehjä ja säilynyt pakkasvaurioilta sekä on pääosin puhdas. Lämpökeskusrakennuksen puuverhouksesta on maalipinta paikoin irronnut lähes kokonaan etelän puoleiselta seinältä.

Lämpökeskusrakennuksen maalit irronneet

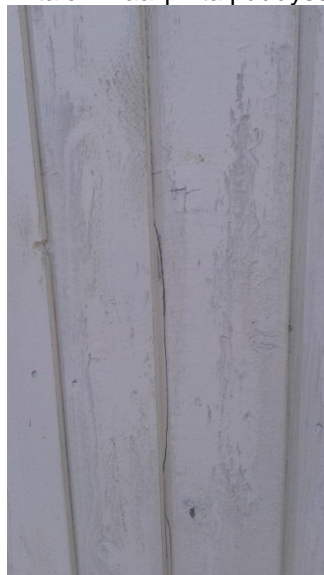
Kuva 30

D-talon maalipinta päädyssä

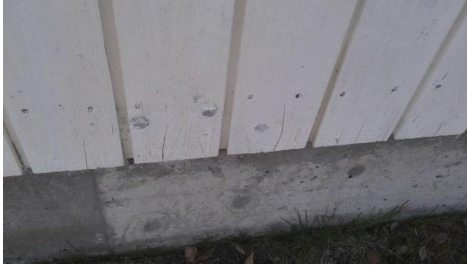
Kuva 30  
Verhouslautojen päät halkeilee

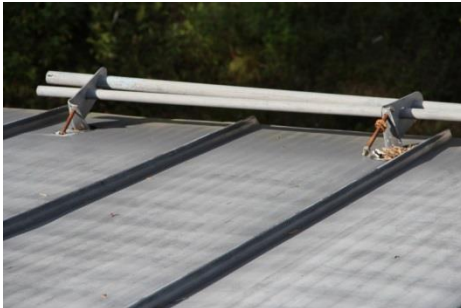
Avonaiset sivuräystäät ovat lähes kaikissa rakennuksissa kärsineet kosteusvaurioita maalipinnoilta ja räystäitä on lahonnut alueelta, missä irronneet lumiesteet ovat aiheuttaneet reikiä peltikattoon. Peltikaton korjaaminen ja maalaaminen on tehtävä kiireellisenä, ettei vuotava katto aiheuta lisää vaurioita julkisivulle ja räystäälle.

Kuva 38  
Irronneet lumiesteet

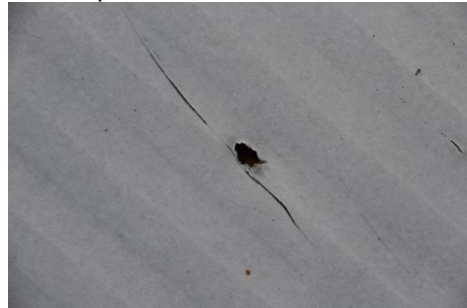
Kuva 39  
Lumen pudotuksessa tulleet naarmut?

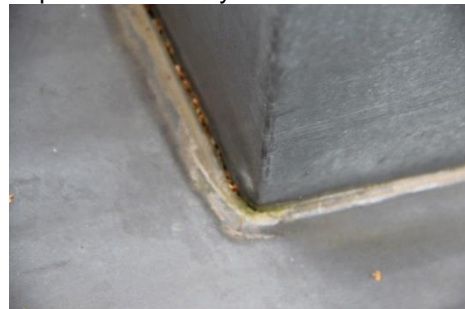
Kuva 44

Peltikatoissa oli havaittu pieniä reikiä ja läpivientien tiivistysten vuotoja. Tilaa-alle suositeltiin tarkempaa yläpohjan tutkimusta vuotojen kohdilta viimeistään tulevan korjauksen yhteydessä. Tarkastuksessa oli vaikea kulkea yläpohjassa, kun ei ollut asianmukaisia kulkusiltoja. Silmämääräisesti ei havaittu vuotojen kohdilla vaurioita tai veden valumien jälkiä.

Läpivientien tiivistykset irronneet

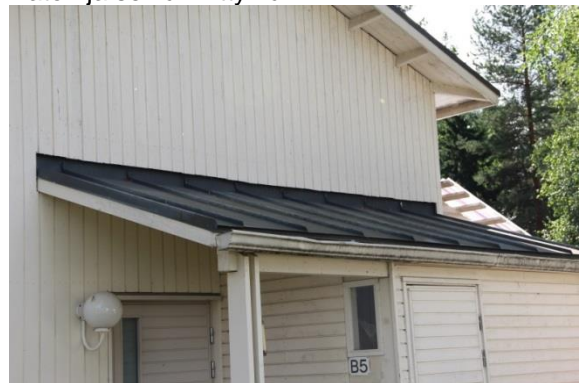
Kuva 48

Katon ja seinän liittymä

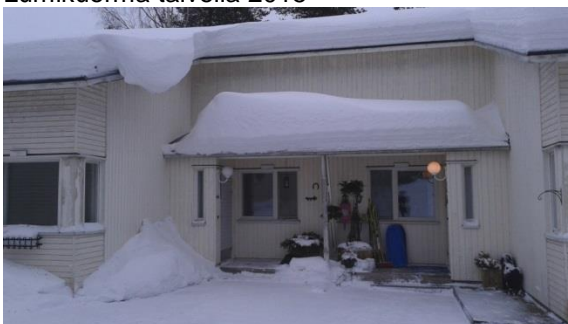
Kuva 54a

Lumikuorma talvella 2015

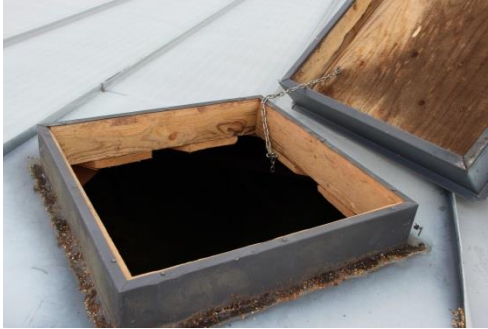
Yläpohjan sivuräystäään osien kattokannakkeet ovat paikoin lahonneet ulkopuolelta. Tarkastuksessa ei havaittu kuitenkaan kattokannattajissa lahoa eikä kosteusvaurioita yläpohjati-loissa. Peltikaton ruoteet ovat hyvässä kunnossa. Homeen esiintymistä on yläpohjassa vanneristen kattoluukkujen sisäpinnoissa. Kattorakenteessa ei havaittu taipumia.

Kuva 55  
Kattoluukku homeessa

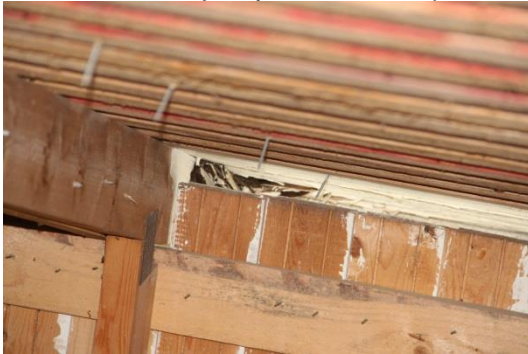
Kuva 57  
Kattokannake ehjä räystäs laho ulkopuolelta

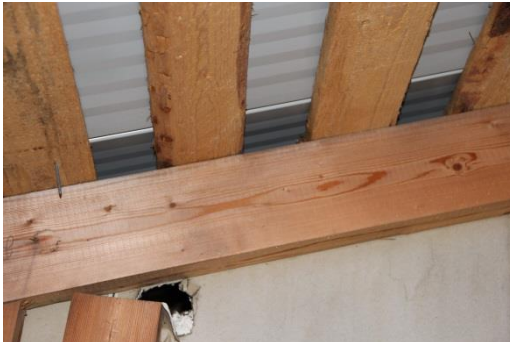
Kuva 57  
Palo-osastoinnissa reikiä

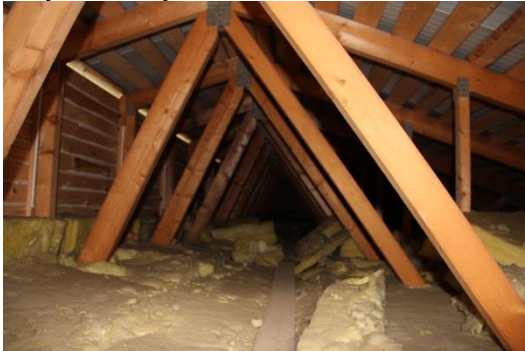
Kuva 61

Lämpökeskus C-talo yläpohja kunnossa  
/levyvilla eristys

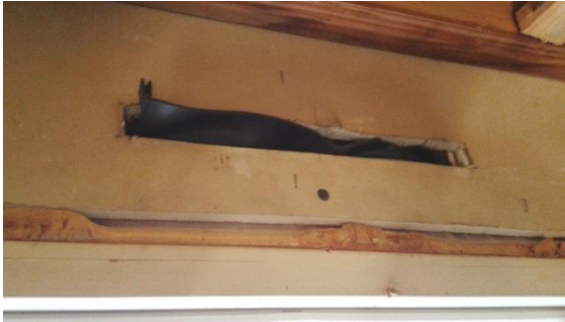
Asunto D10

Purettu saunan seinä remontin yhteydessä,  
muovinen venttiilikotelo sulanut muodottomaksi

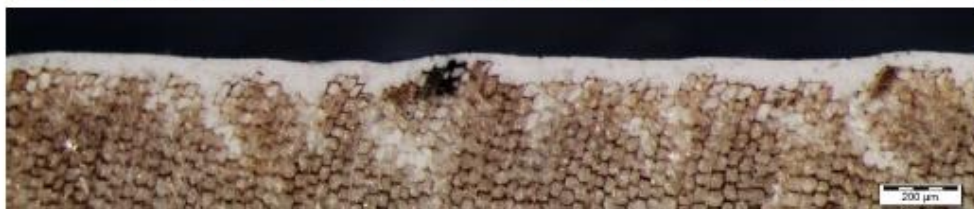
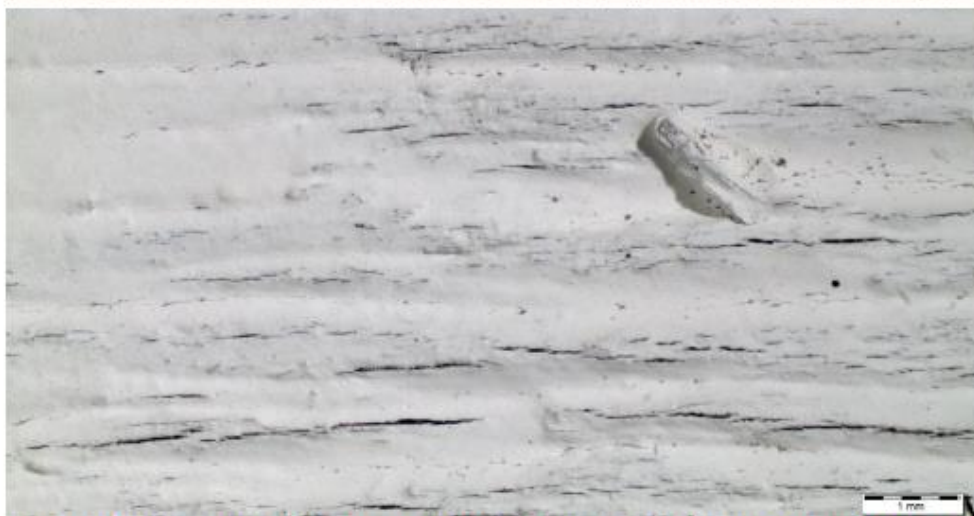
<b>Tilaja</b>	Tomion Vuokra-asunnot Oy PL36 (Lukiokatu 10) 954101 Tomio	markku.pelimanni @tomionkranni.com 040 5460809	Tikkurila Oyj Tomi Heino 050 3111303
<b>Näytteet</b>	Rivitalon julkisivusta irti porattu Ø 70 mm puukiekkö.		
<b>Saapunut</b>	17.7.2015	Valmistunut 21.7.2015	Raportti 21.7.2015
<b>Analyysit</b>	Maalityyppien tunnistaminen ja kerrospaksuudet		
<b>Menetelmät</b>	Mikroskopia ja FTIR-spektroskopia		
<b>Tulokset</b>	Näytteen poikkileikekuvassa erottuvan maalikerroksen paksuus 60 – 70 µm. Näytteen pinnassa on alkydiöljymaalia. Puun pinnasta löydettiin kerros akrylaattimaalia.

Maalipinta on ainakin paikoin halkeillutta. Näytteen pinnassa ja paikoin myös maalikalvon alla puun pinnassa on mikrobikasvustoa.
